Gietvloer betonlook woonkamer/keuken te Heemstede

Epoxy schraaplaag en coating Zonnebaan te Utrecht

Epoxy troffelvloer kantoor SlipSafe Products te IJsselstein

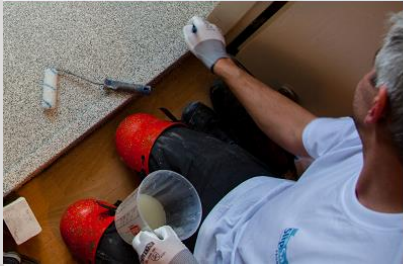
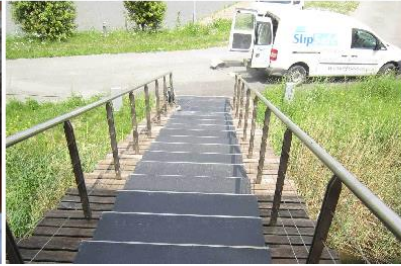
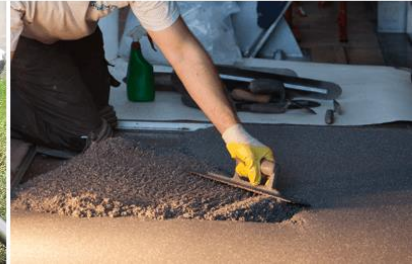
In deze woning heeft SlipSafe een [gietvloer](#) in betonlook aangebracht. De antraciet plavuizen vloer is vervangen door een polyurethaan gietvloer inclusief vloerverwarming.

Vooraf zijn er monsters gemaakt om uiteindelijk tot de gewenste kleur te komen. Tijdens de uitvoering was er de mogelijkheid voor de bewoners om aan te geven aan de applicateurs welke structuur zij in de vloer wensten.

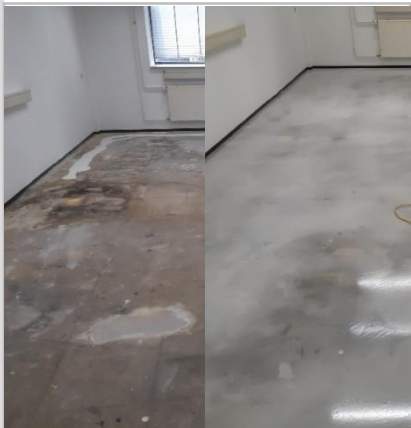
Voor een van onze opdrachtgevers hebben wij in Utrecht een ruimte voorzien van een epoxy schraaplaag, voordat de coating werd aangebracht. Een schraaplaag wordt aangebracht om ongelijkheden in de vloer weg te werken, zodat de ondergrond strak is. Een schraaplaag kan bijvoorbeeld ook worden aangebracht om de voegstructuur van een tegelvloeren weg te werken. Voor meer informatie kunt u altijd [contact](#) met ons opnemen.
